COMPTE-RENDU REUNION CSSCT EXTRA DU

25/10/2021

1- 1ers éléments d'analyse de l'accident

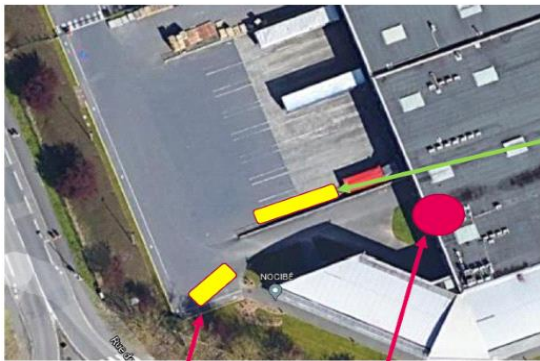
Le chauffeur d'un de nos fournisseurs a été percuté par un chauffeur de livraison express (Lyreco). Le chauffeur se dirigeait vers le local des transporteurs à pied et dans le même temps le chauffeur Lyreco a réalisé une marche arrière pour accéder au quai n°1.

Remorque chauffeur DACHSER

- **1ères mesures transitoires déployées :**
- Marquage au sol temporaire permettant aux chauffeurs de rejoindre la voie piétonne principale et éviter ainsi qu'ils rejoignent le local des transporteurs en passant sur le trajet du quai n°1.
- Une première mise à jour du DUERP
- Une analyse de l'accident révélant des zones d'ombre qui ne permettent pas de comprendre complètement les causes de l'accident – Cf. ADC
- Re sensibilisation sur le respect des règles de circulation piétonnières – flash sécurité

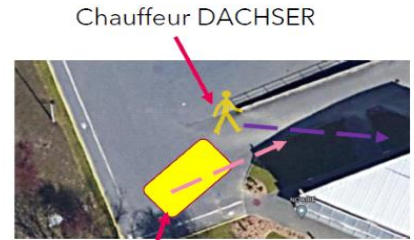
Chauffeur LYRECO

Chauffeur LYRECO Local transporteurs

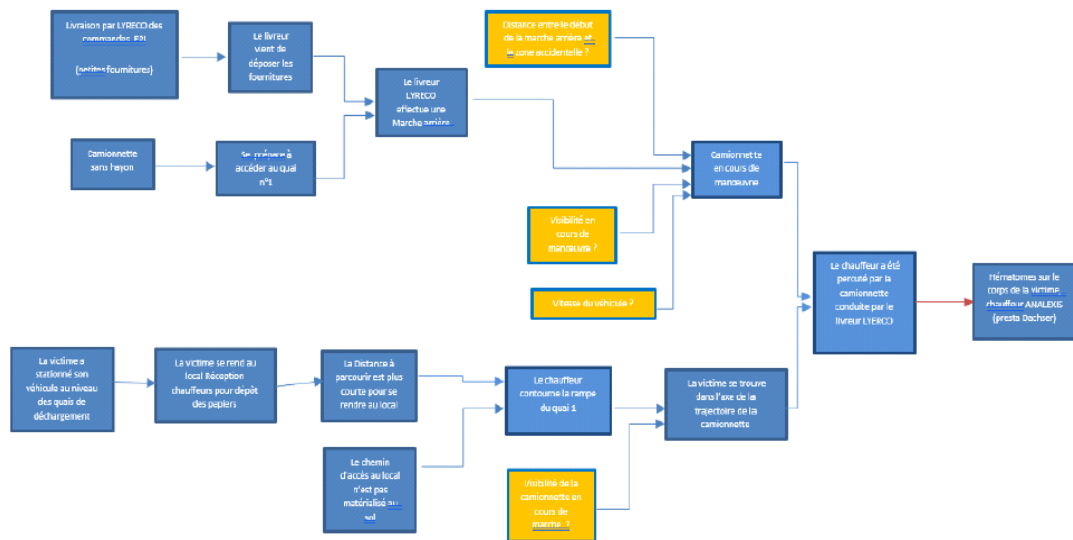
✓ Arbre des causes

Analyse des causes de l'accident (provisoire) par la méthode de l'arbre des causes

- la vidéo protection ne permet pas de visualiser l'accident (Angle mort)
- Pas de témoin direct de l'évènement
- À ce jour toujours pas de retour des 2 chauffeurs.

- 1er accident de ce type sur le site
- Le DUERP de l'entrepôt Logistique ne prévoit pas les règles de circulation sur le site au niveau du déchargement/chargement
- Le protocole de sécurité actuel ne précise pas de consignes spécifiques concernant le lieu où s'est déroulé l'évènement ;
- Le protocole sécurité : pas de retour par le fournisseur du protocole sécurité signé ; Mr CLABAUX précise que quand bien même le protocole n'a pas été signé, il ne permettait pas d'identifier la zone concernée par l'évènement. Il indique néanmoins que les chauffeurs qui accèdent à l'entrepôt sont des chauffeurs qui connaissent le site.
